PROIECT DE HOTĂRÂRE

privind trecerea din domeniul public în domeniul privat al Județului Iași a corpului de clădire C1-
Modul familial 2-număr cadastral 160163-C1, situat în Iași,
str.Vasile Lupu nr.80, în vederea demolării

Lot 1 - „Corp de clădire C1 din str.V.Lupu, nr.80, Municipiul Iași – expertiză tehnică”

strada Vasile Lupu, nr. 80, Municipiul Iași, județul Iași

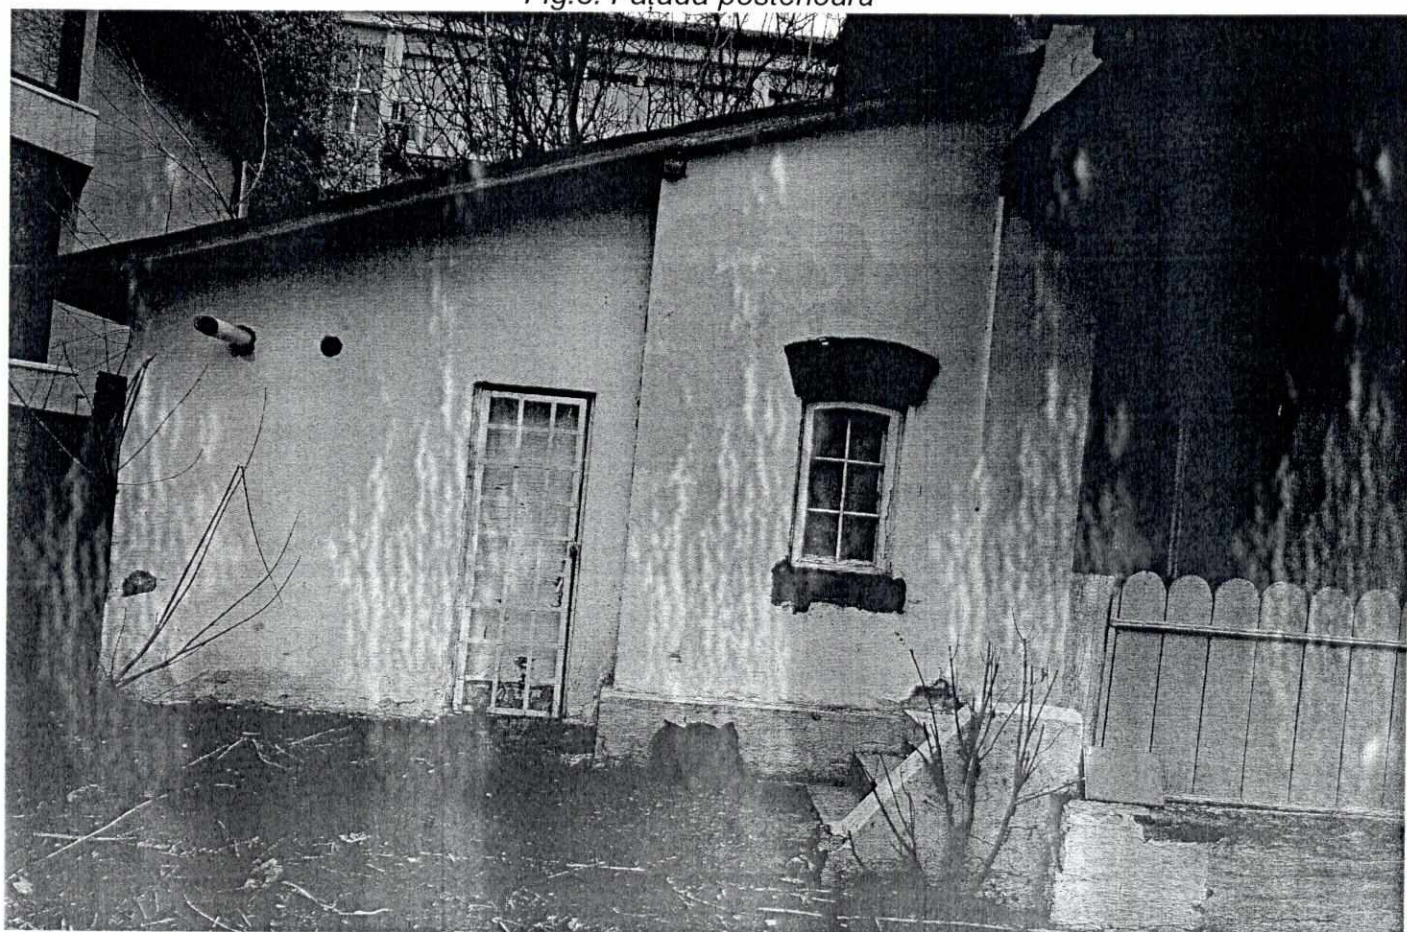
- Pe toată suprafața exterioară a clădirii sunt vizibile degradări ale tencuielilor, local dislocări ale acestora, cauzele producerii acestor deteriorări fiind acțiunea intemperiilor, cât și lipsa unor lucrări de reparații efectuate la timp;

Fig.4: Degradări la nivelul tencuielilor exterioare

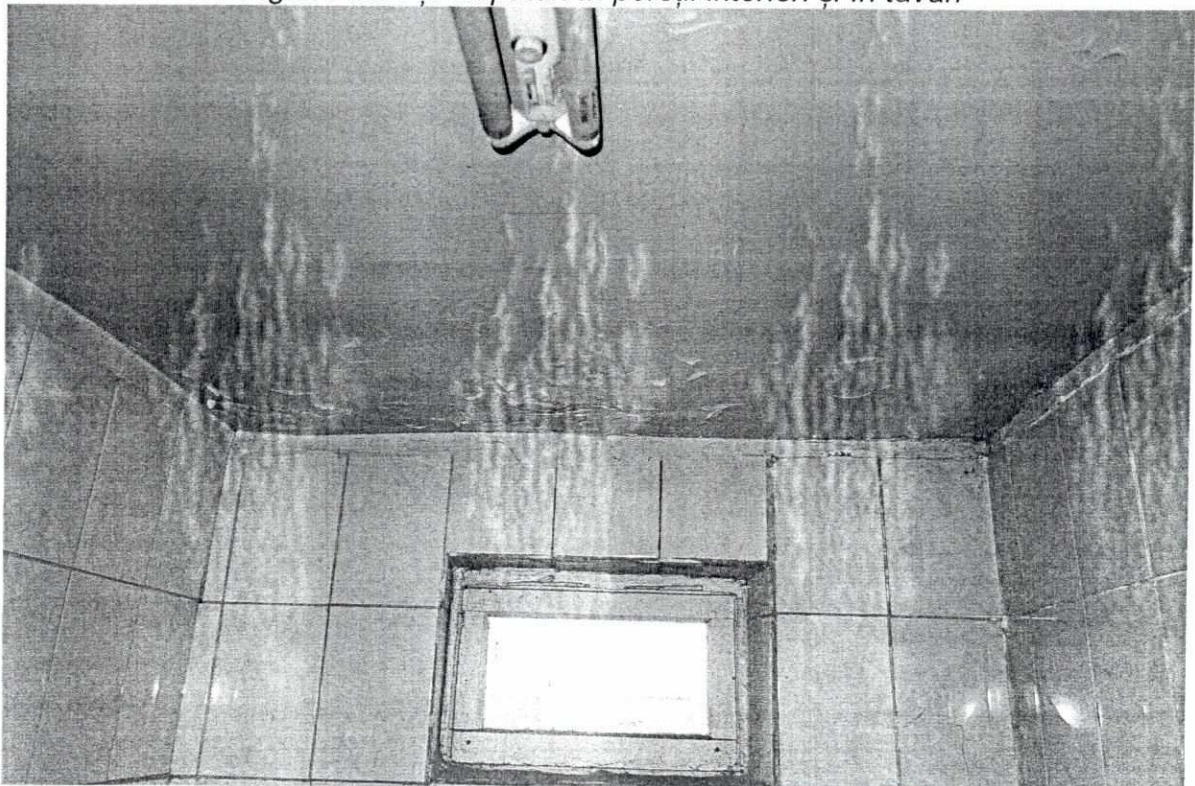
Fig.10: Zone degradate din interiorul clădirii
